山东木之家家具有限公司  
年产 500 套板式家具项目  
竣工环境保护验收监测报告表  
(LAKHY2018022)

山东木之家家具有限公司年产 500 套板式家具项目  
竣工环境保护验收监测报告表

受山东木之家家具有限公司委托，聊城市安全生产教育科技中心承担此项目的竣工环境保护验收监测工作。接受委托后，聊城市安全生产教育科技中心于 2018 年 06 月安排专业技术人员对项目区域进行了现场勘查和资料收集，编制了验收监测实施方案，并于 2018 年 06 月 14 日~06 月 15 日对项目进行了现场监测及检查，于 2018 年 8 月 31 日-9 月 1 日进行了 VOCs 监测，VOCs 由山东润景检测有限公司进行监测，根据监测和检查的结果编制了本验收监测表（LAKHY2018022）。

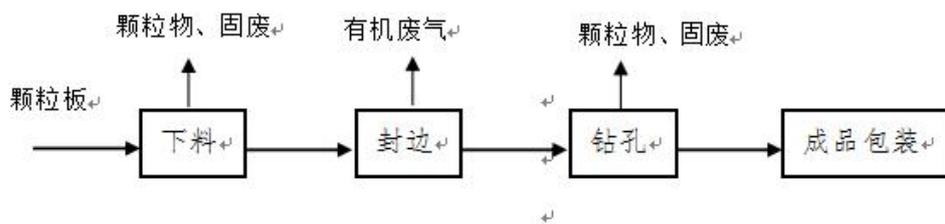
图1·颗粒板板式家具生产工艺图

该项目生产流程主要是利用颗粒板和橡木板进行锯切、封边和喷漆等加工。加工工艺及产污环节图如下：

(1) 锯切：将所购橡木或颗粒板按照制作各种不同规格家具所需的尺寸进行锯切下料；锯切产生的粉尘经收集后由布袋除尘器处理，废气通过一根 15 米高排气筒排放。

(2) 封边：用封边机将雕刻好的板材用 PVC 封边条进行封边（以热熔胶为胶粘剂，封边温度控制在 150~170℃，采用电加热）。

(3) 钻孔：封边完成后人工打磨，打磨位于密封的打磨车间，打磨完成后进行排钻钻孔处理，打磨和钻孔工序产生的粉尘经集气罩收集后引入布袋除尘系统。

(4) 喷漆：根据客户需要将木件先进行底漆喷涂并晾干，再进行面漆喷涂和晾干工艺，晾干工序为自然晾干。

(5) 包装：人工将配件和板材进行组装和包装后即成为成品，入库待售。

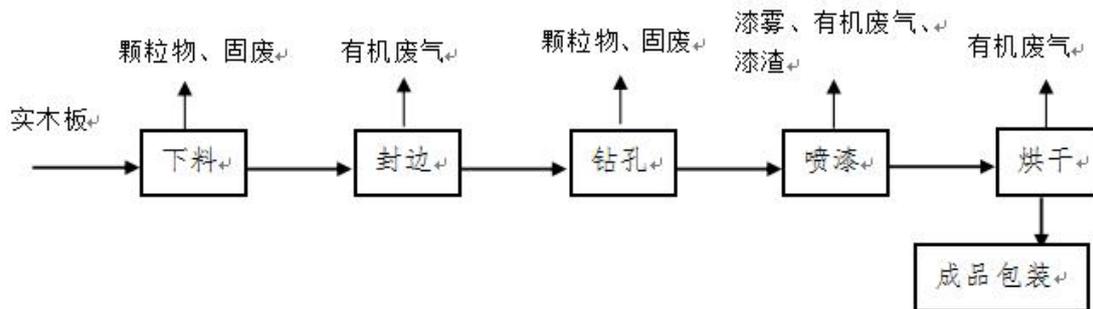
图2·实木板式家具生产工艺图

实木板式家具工艺流程见图2。

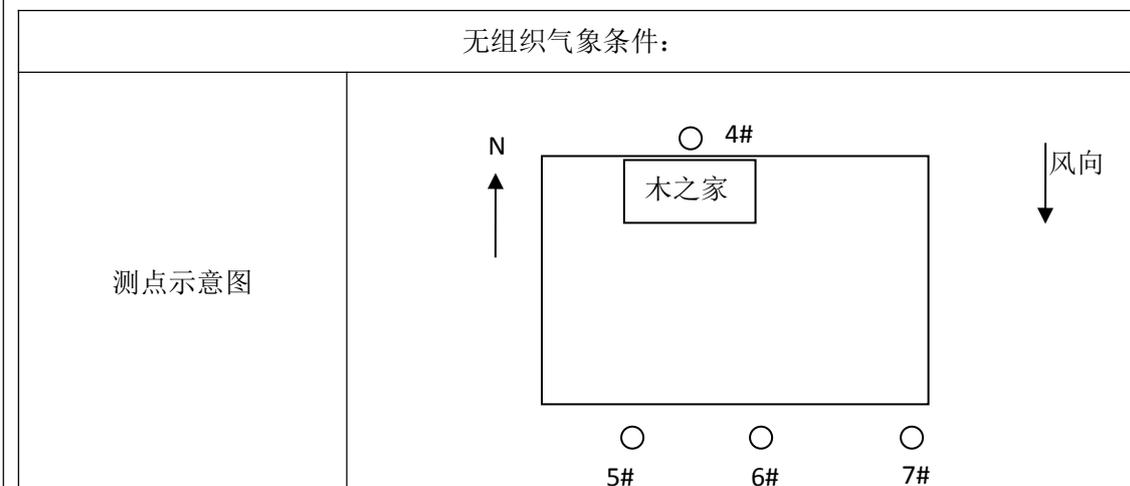
表 5-8 无组织废气检测气象条件

日期	时间	风向	风速 (m/s)	气温 (°C)	气压 (kPa)	天气状况
2018.08.31	8:10	北	1.7	22.3	101.8	多云
	11:10	北	1.4	27.3	101.9	多云
	14:00	北	0.8	27.0	101.5	多云
	17:00	北	0.8	26.5	101.6	多云
无组织气象条件:						
测点示意图						
日期	时间	风向	风速 (m/s)	气温 (°C)	气压 (kPa)	天气状况
2018.09.01	8:30	北	1.3	23.5	101.6	多云
	11:30	北	1.2	27.1	101.5	多云
	14:30	北	0.8	27.4	101.4	多云
	17:30	北	1.0	26.0	101.5	多云

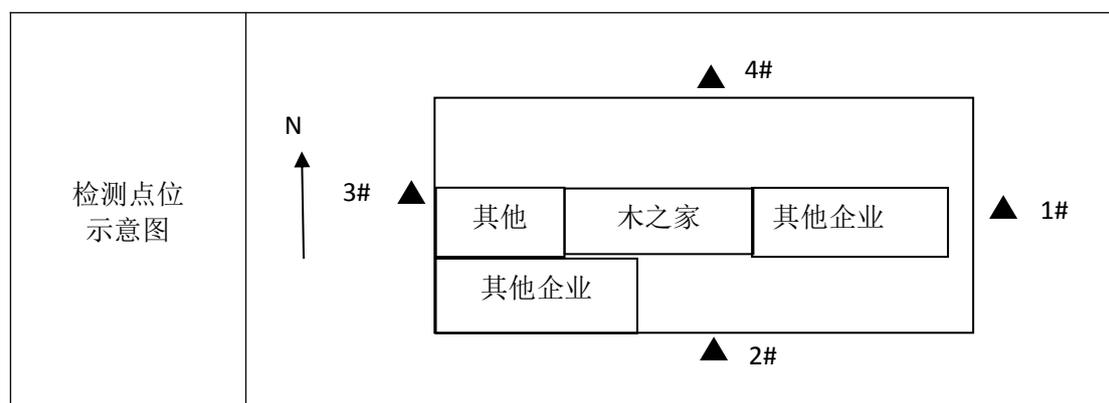
图 5-2 噪声布点图

检测点位：厂界四周外 1 米共设 4 个检测点位。

检测频次：每天昼间各检测 3 次，连续检测 2 天。

监测结果表明：厂界 4 点位 2 天 24 次检测中，东、南、西、北厂界昼间最大值分别为 59.2、54.7、47.1、45.9dB(A)，四周厂界均符合《工业企业厂界环境噪声排放标准》（GB12348-2008）中的 2 类标准。（1 班白班 8 小时工作制）

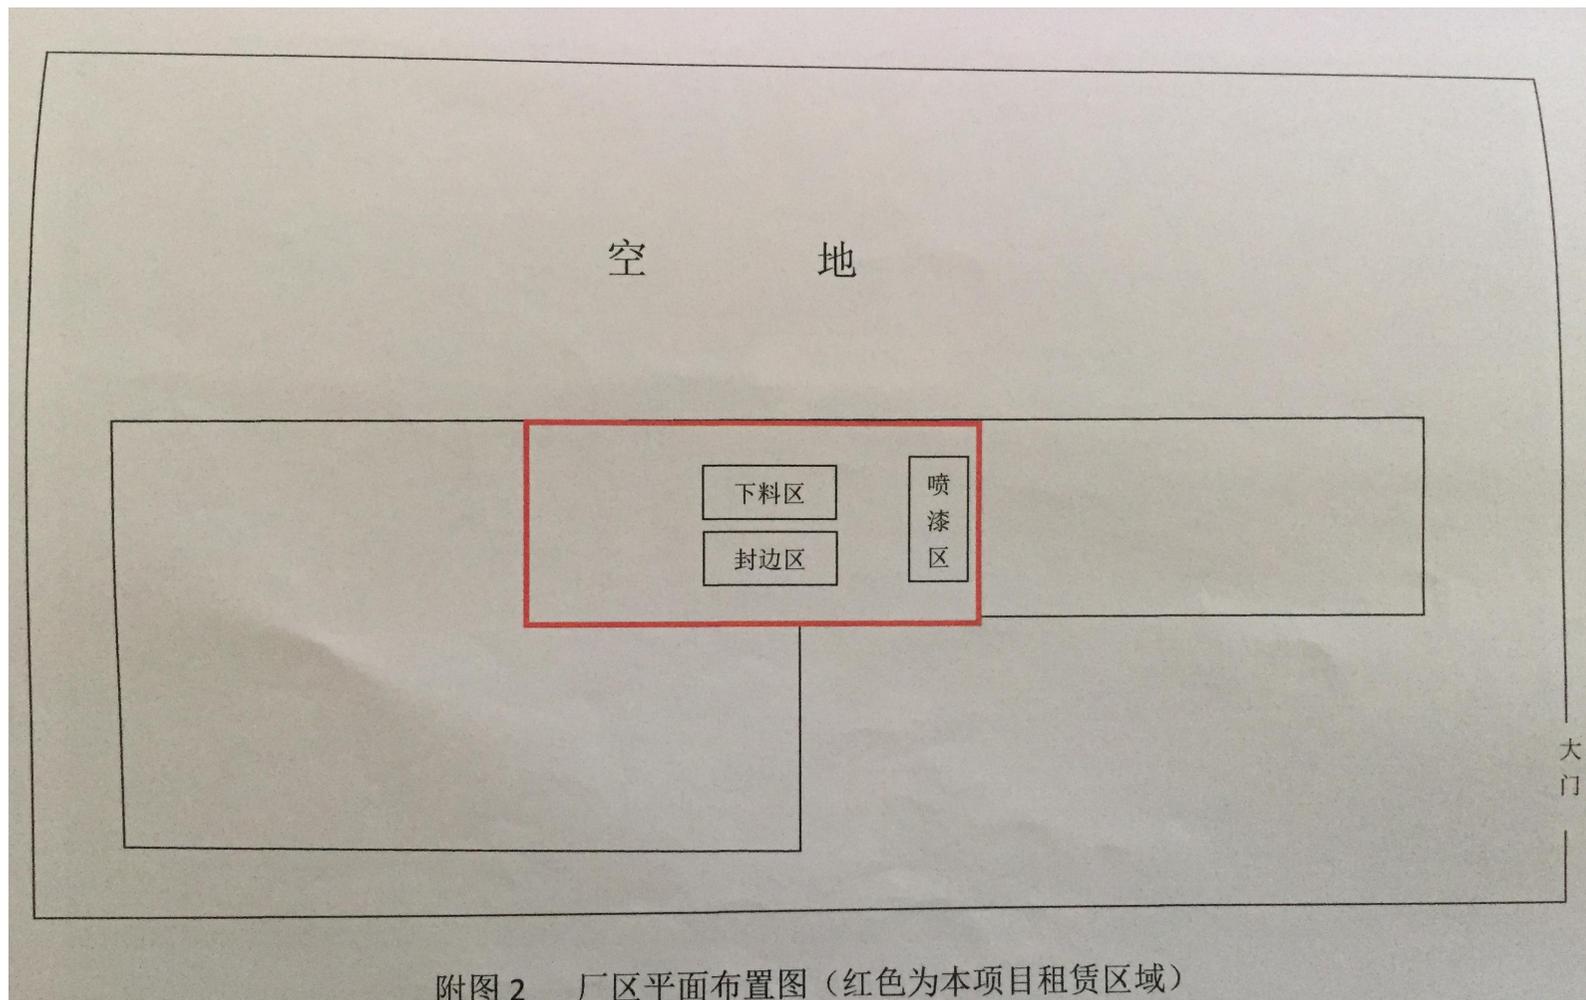
附图 2：项目平面布置图

该项目位于聊城市茌平县杨屯乡聊夏路丰彩印务厂院内，项目租赁生产车间一座，位于整个车间中部北侧，车间出入口位于北侧，东侧为办公区，南侧为打磨区、开孔和封边区，东侧为喷漆和晾干区，排气筒均位于车间北侧。与项目最近的环境敏感点为项目厂区西侧 470m 处的金洼村，满足建项目生产车间 50m 卫生防护距离的要求。整个厂区功能分区明确、布局合理、交通便利、配套设施齐全，地理位置优越。项目地理位置图见附图 1，平面布置图见附图 2。

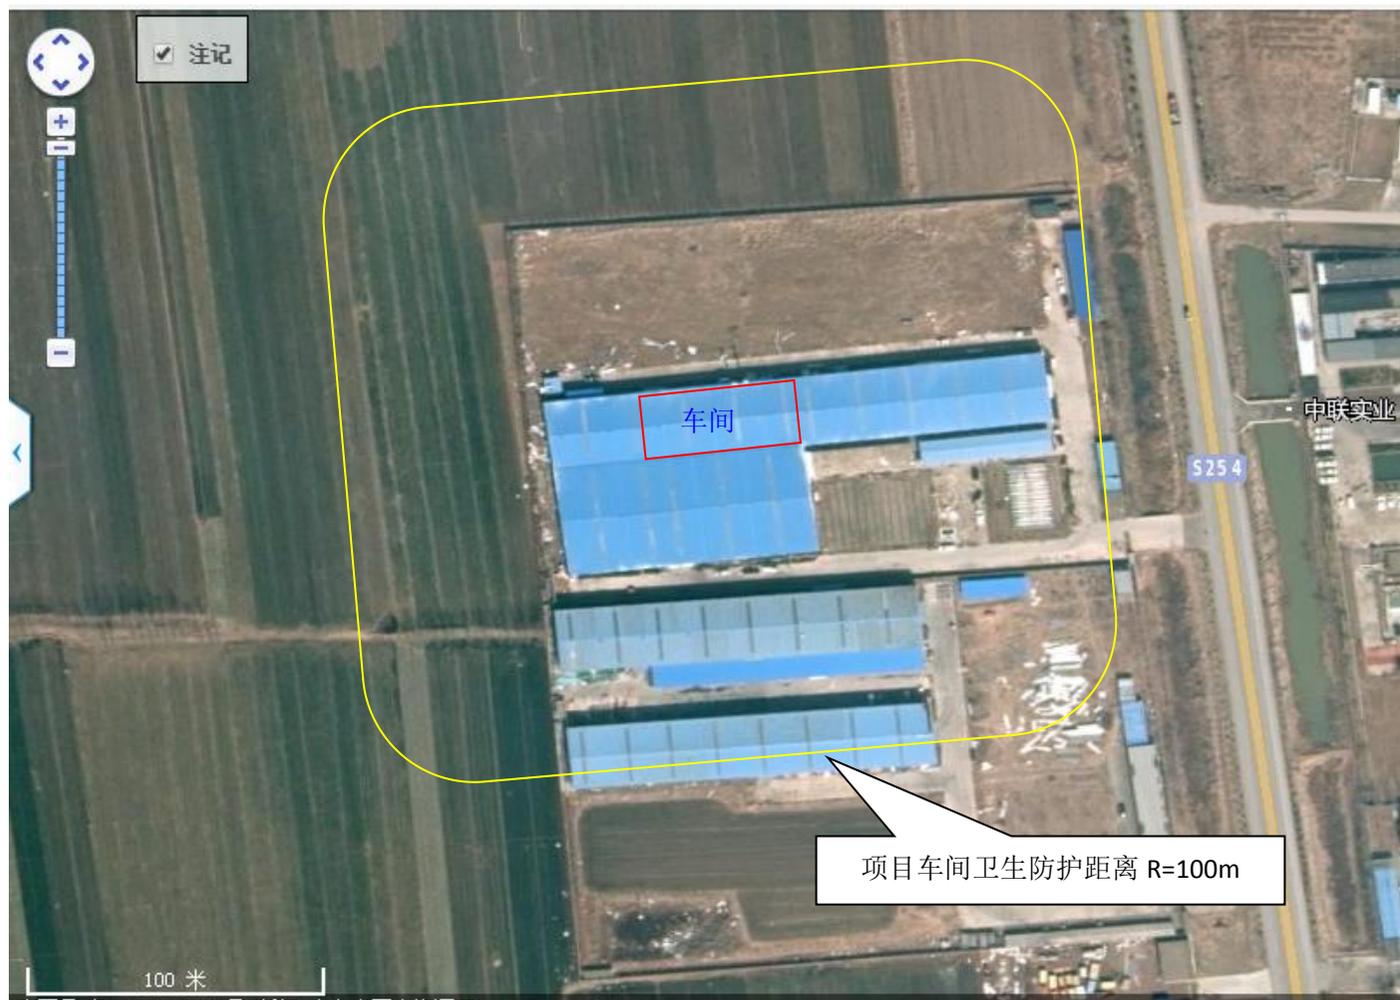
附图 4:项目卫生防护距离图

该项目喷漆和锯切均位于车间内部，喷漆晾干单独设置密封车间，卫生防护距离为以生产车间为边界外扩 100 米范围，项目卫生防护距离内主要为企业、农田，无村庄、学校、医院等环境敏感保护目标，以后该范围内也不得规划建设新的环境保护敏感目标，如居民住宅、学校、医院等。项目周边环境情况见表 2-2，及项目周边环境附图 3。

本项目卫生防护距离为车间边界包络线外 50m 范围。距离项目最近的敏感目标为项目西侧 470m 的金洼村，满足卫生防护距离的要求。项目卫生防护距离范围内无居民区、行政办公点等环境敏感点，并且在该范围内不得新建居民住宅、学校和医院等环境敏感目标。
